SCUOLA DELL'INFANZIA LUIGI FRASCA

PROGETTO ESECUTIVO

Ed6

Mappa dei Degradì architettonici localizzati

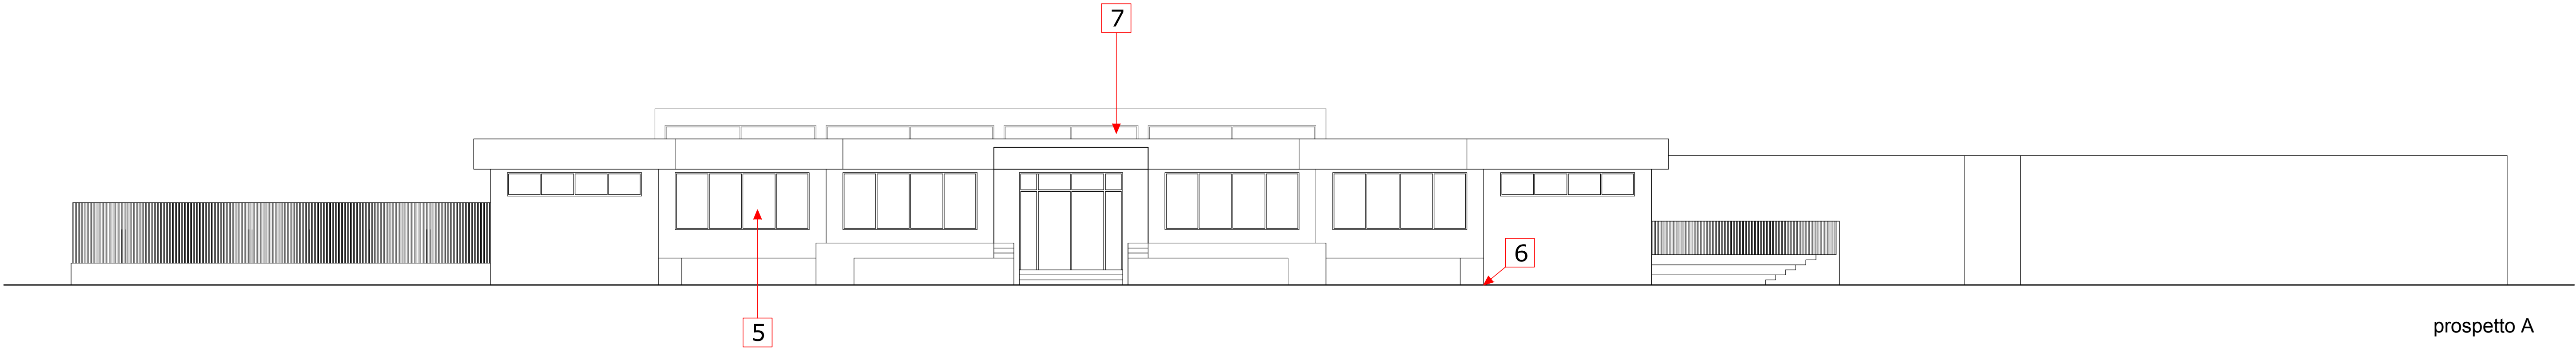
MAPPA DEI DEGRADI ARCHITETTONICI LOCALIZZATI

Copertura piana in mattoni pressati di cemento divelti e con giunti interposti distaccati (infiltrazioni solaio di copertura).

Presenza di cavi sparsi sui prospetti; interferenze dovute a impiantistica varia sparsa nei prospetti dell'edificio.

Inadeguato copriferro (causa del rigonfiamento dei sotto frontoni di copertura e deterioramento dell'intonaco per ossidazione dell'armatura causata dalle infiltrazioni d'acqua sovrastanti).

Frontoni di copertura deteriorati a causa del rigonfiamento delle armature per ossidazione.

Saracinesche infissi esterni arrugginite.

Presenza di umidità di risalita visibile esterna ed interna.

Infissi esterni non idonei alla tenuta d'aria e acqua.
